Case-report

Wat aan de roeper binnengaat

Het inslikken of inademen van een vreemd lichaam komt in de tandheelkundige praktijk niet vaak voor. Als echter tijdens een behandeling toch een voorwerp in de keel van de patiënt verdwijnt, is adequaat ingrijpen van de mondzorgverlener vereist. In dit artikel behandelen we een case-report waarin we de noodzaak van het vervolgen van de patiënt na zo'n gebeurtenis bespreken.

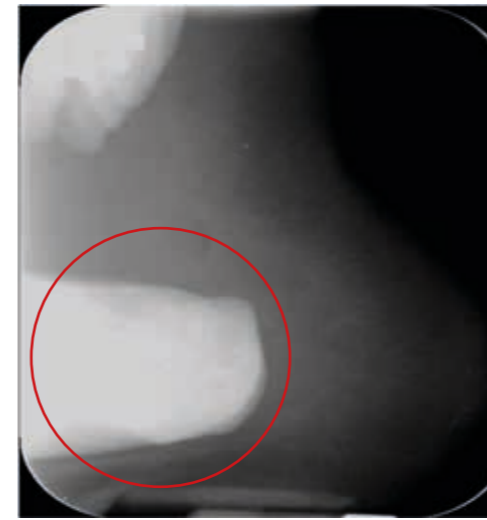
Figuur 1. Foto lateraal corpus onderkaak

8 mm hoog, met een hoge spier aanhechting. Op de laterale corpus röntgenfoto was te zien dat de kaak laag was, maar bovenop een redelijk recht verloop had (zie figuur 1).

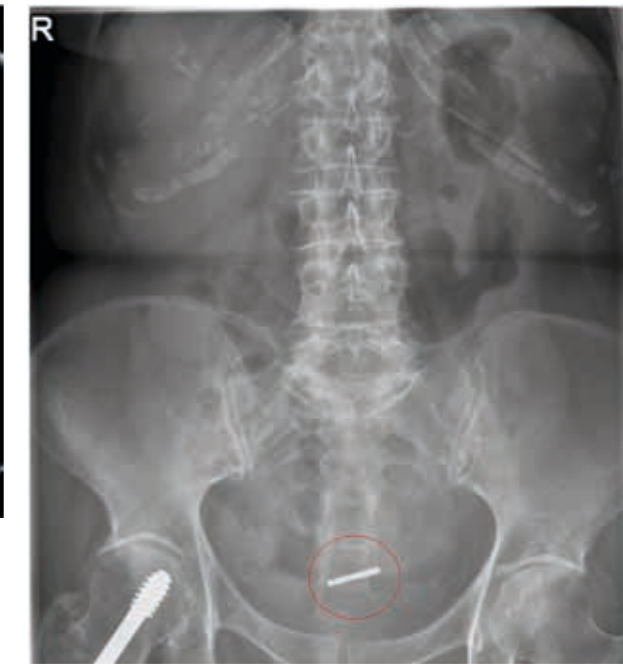
Figuur 2. Foto met in rode cirkel de *direction indicator* (na 1 dag)

aangename speurtocht in haar ontlasting het voorwerp nog niet tegengekomen en besloot daarom toch naar het ziekenhuis te gaan om de gewenste foto te laten maken. Op de buik overzichtsfoto (zie figuur 2) was de *direction indicator* in het kleine bekken zichtbaar, waardoor het in de buik en niet in de longen zat. Mevrouw kreeg het advies om een week lang haar ontlasting te inspecteren en door te geven of ze de *direction indicator* had gevonden. Omdat de *direction indicator* na zeven dagen nog steeds niet gevonden was werd in overleg besloten tot het vervaardigen van een nieuwe buik overzichtsfoto. De *direction indicator* bleek nu rechts in het kleine bekken te zitten, tevens was hij iets gekanteld (zie figuur 3). In overleg met de MDL-specialist werd een vervolgsbeleid bepaald. De *direction indicator* bevond zich reeds in de darmen en de kans op perforatie van de darmwand is verwaarloosbaar. Er werd besloten om af te wachten zonder chirurgische interventie. Op advies van de MDL-specialist hoefde mevrouw haar ontlasting niet langer te inspecteren, maar wel drie à vier weken later een nieuwe buik overzichtsfoto te laten maken. Op deze laatste buik overzichtsfoto (zie figuur 4) die zeven weken na het voorval is gemaakt was de *direction indicator* niet meer te zien en werd aangenomen dat deze het maag-darmstelsel had verlaten.

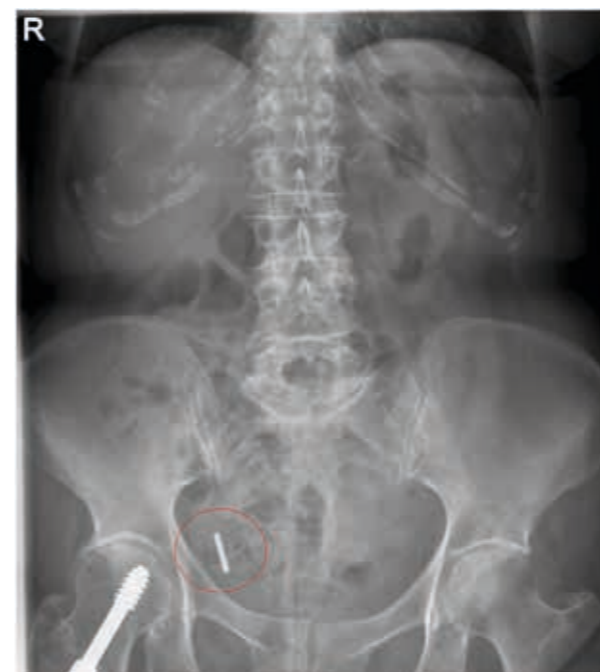
Figuur 3. Foto met in rode cirkel de direction indicator (na 7 dagen)

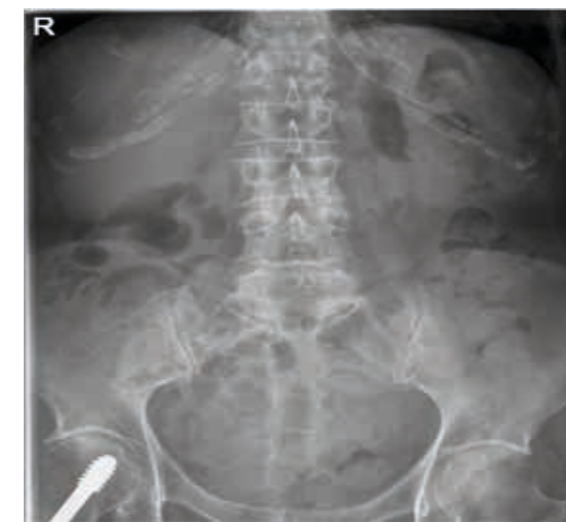
Figuur 4. De direction indicator heeft het lichaam verlaten (na ±7 weken)
