### Casus implantologie: Wat zien we hier?

Wat dit voorjaar een leuke attractie op Dental Expo had moeten zijn – Bekijk de casus in de box: wat zie je? - is door corona helaas niet doorgedaan. Daarom zie je de casus nu hier. Wat zie je? Bekijk de uitgebreide uitwerking door Lotte Pull ter Gunne en Fridus van der Weijden beide werkzaam bij 'Implantologie Utrecht'.

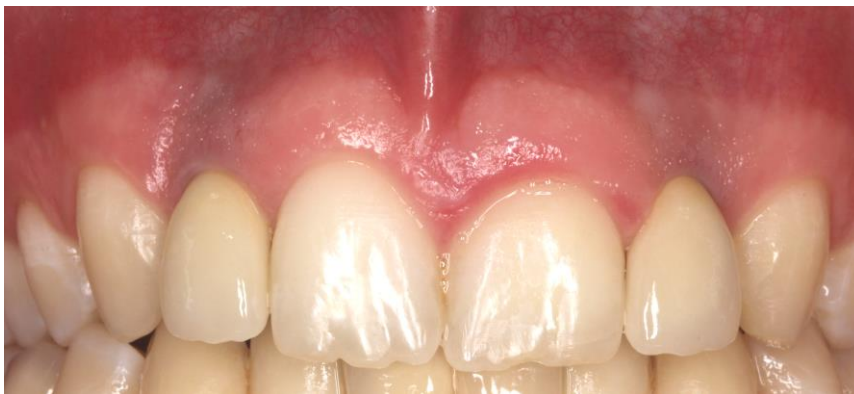
*Afbeelding 1: Wat zien we hier?*

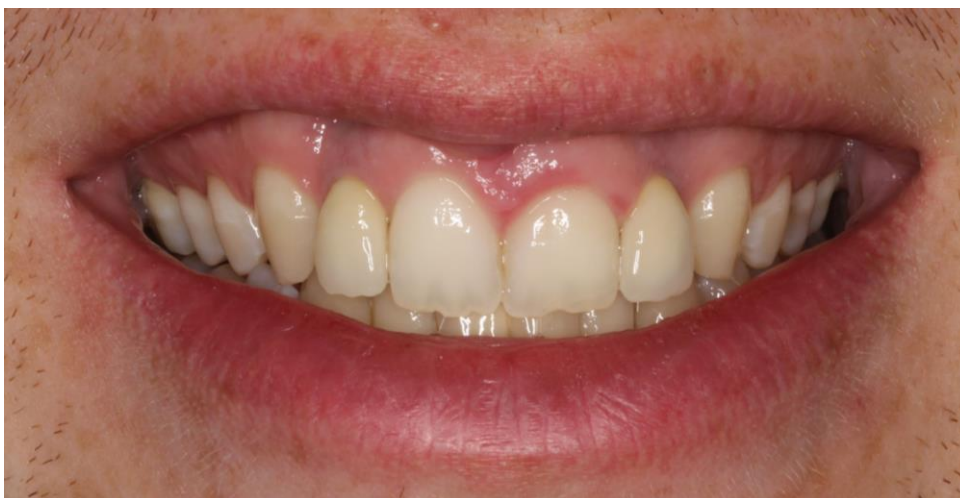
Het betreft bij deze casus een jonge man jaar met meerdere agenesiën. Daarbij missen ook de 12 en 22. Op 19-jarige leeftijd is er bij hem geïmplantat waarbij er vooraf een kinbot transplantatie is gedaan om voldoende botvolume te hebben. Hij komt bij ons voor een intake consult vier jaar nadat de implantaten zijn geplaatst. Het beeld in afbeelding 2 van zijn lach maakt begrijpelijk dat hij de grijze verkleuringen bij de twee laterale incisieven niet mooi vindt. Parodontaal is het op orde (afbeelding) maar de verwachting op basis van het klinisch beeld is dat het buccale bot bij de 12 en 22 is verdwenen waardoor het grijze titanium van de implantaten doorschemert.

*Afbeelding 2. In zijn lach zien we een grijze verkleuring boven de twee laterale incisieven*

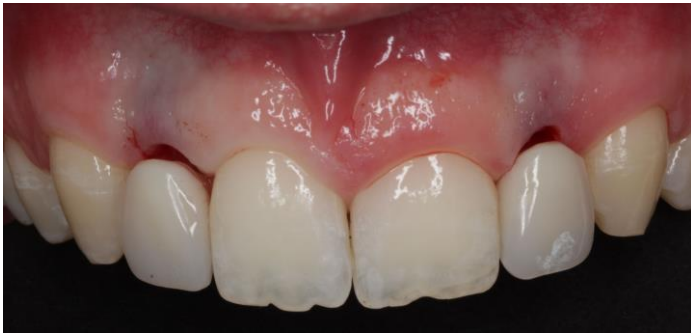
*Afbeelding 4.* Na het verwijderen van de kronen 12 en 22 en het plaatsen van een noodprothese

Als eerste werden de kronen van de 12 en 22 verwijderd waarna er coverscrews (0mm hoog) werden geplaatst. De randen van het transgingivale weefsels werden gede-epithelialiseerd waarna de partiële uitneembare prothese werd geplaatst (afbeelding 4).

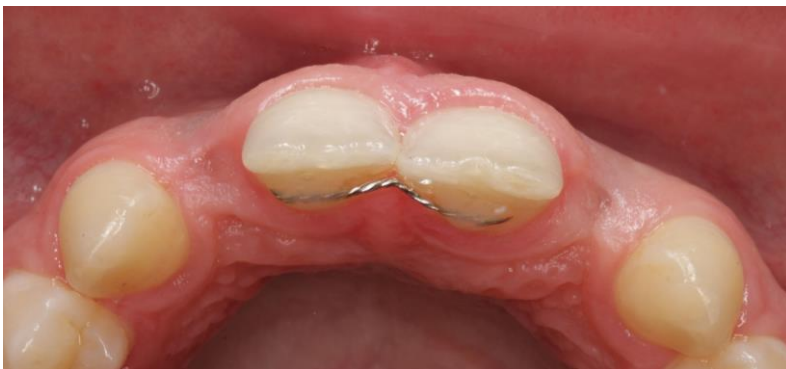
*Afbeelding 5.* Twee na het verwijderen van de kronen zijn de transitie openingen van de kroon op de 12 en 22 mooi gesloten

Voor het schoon houden van de weefsels rond de 12 en 22 kreeg meneer een zachte chirurgische tandenborstel mee en een recept CHX-spray. Het doel van deze ingreep was om de transitie openingen van de twee kronen dicht te laten groeien zodat bij een volgende ingreep er voldoende weefsel zou zijn om de wond primair te sluiten. Bij de controle 2 weken later waren de weefsels goed genezen (afbeelding 5).

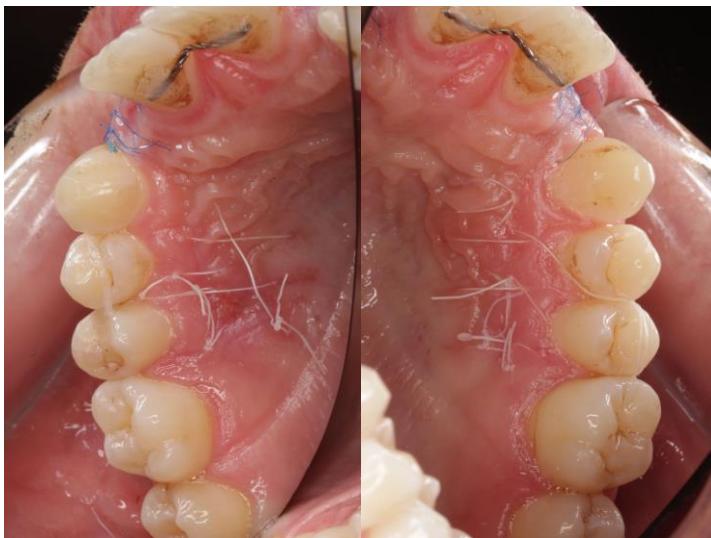
Het is altijd fraai om te zien hoe snel zo'n palatinale donorsite geneest. Afbeelding 10 toont de situatie na twee weken waarop de hechtingen verwijderd worden. De wond is mooi gesloten en er is nog wel een kleine lichte roodheid te zien. De ervaring leert dat die 4 weken na de ingreep volledig is verdwenen en het palatinale weefsel weer mooie roze kleurt.

*Afbeelding 10.* Genezing palatinale donorsite na 2 weken

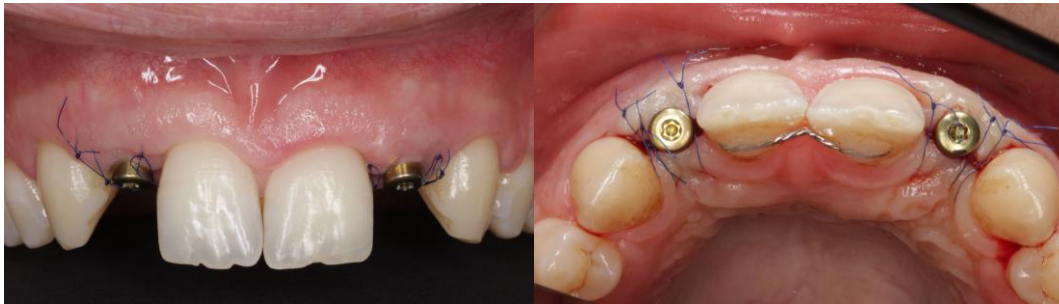
Op het moment van het opnieuw vrijleggen van de implantaten en het plaatsen van een healing abutment is al te zien dat er een mooie toename in bot en gingiva volume is vergeleken met de situatie na het verwijderen van de suprastructuren (Afbeelding 11).

*Afbeelding 11.* Na het plaatsen van de healing abutments

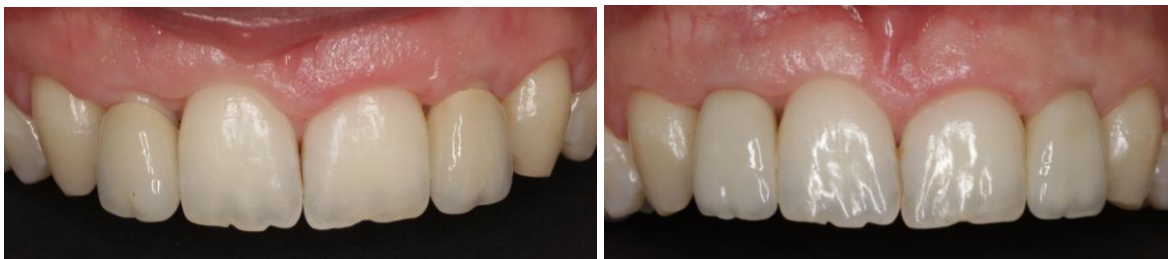
Na het plaatsen van de nieuwe kronen hebben we een mooie eindresultaat behaald waarbij de implantaten niet meer grijs door het tandvlees schemeren en de vorm en kleur van de kronen meer overeenkomen met de natuurlijke elementen (afbeelding 12). De kronen op de 12 en 22 zouden bij nader inzien iets korter mogen ten opzichte van de 11 en 21. Dit is besproken met de patiënt en met de collega verwijzer die de kronen heeft vervaardigd maar er is in overleg besloten dit zo te laten. Ook de kroonranden zijn nog enigszins zichtbaar omdat de stand van de implantaten alleen een gecementeerde oplossing toeliet en de papil tussen de 12 en 11 heeft nog een 'streepje'. De verwachting was dat in de loop van de tijd de gingiva nog wat coronaal zou kruipen. De situatie 2 jaar later (afbeelding 12) laat zien dat dit inderdaad het geval is. De patiënt kan weer zonder schroom lachen.

*Afbeelding 12.* Het klinisch beeld bij de nulmeting na het plaatsen van de kronen aan de linkerzijde en het resultaat 2 jaar later
