Preventie en behandeling van peri-implantaire infecties

Nazorg uit voorzorg

Anna Louropoulou, Hester Schoolderman, Fridus van der Weijden

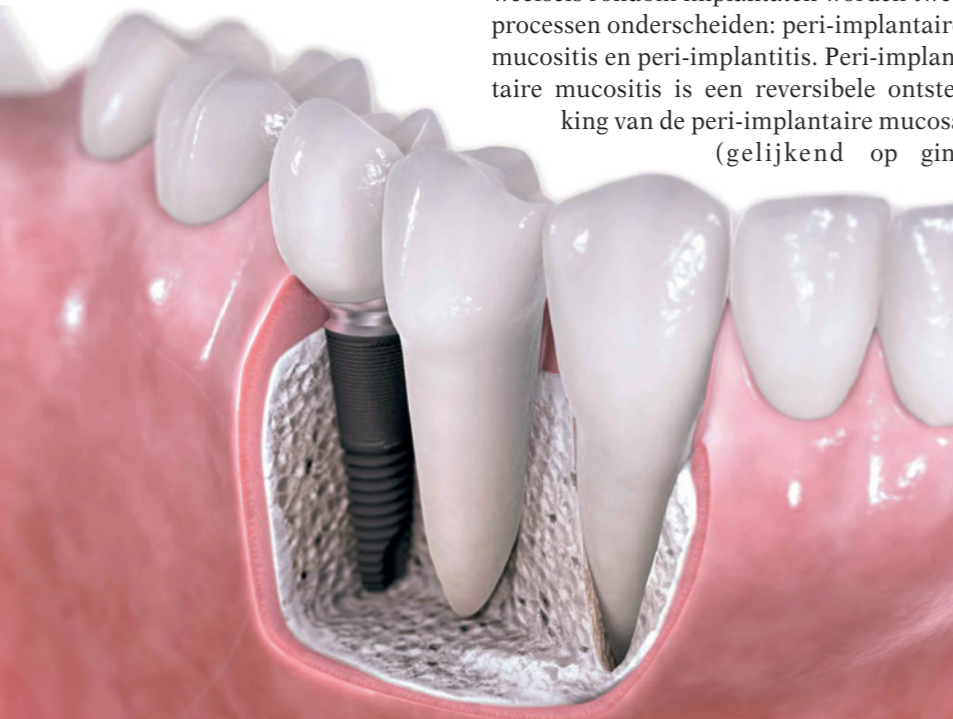
Een tandheelkundig implantaat bestaat uit 2 delen: ten eerste het transmucosale deel (vaak het abutment), dat door de mucosa in de mondholte steekt en blootgesteld is aan het orale milieu. En ten tweede het implantaat zelf, dat met windingen submucosaal direct contact met het kaakbot heeft. Het oppervlak van het transmucosale deel is glad, terwijl het deel van het implantaat dat in botcontact staat voornamelijk een ruw oppervlak heeft. Dit laatste heeft als doel de osseointegratie te bevorderen. Bij de behandeling van peri-implantaire mucositis moet er dus een glad

(titanium) oppervlak gereinigd worden. Bij peri-implantitis moeten ook de windingen van het implantaat en het ruwe oppervlak gereinigd worden, die als gevolg van botafbraak bloot zijn komen te liggen.

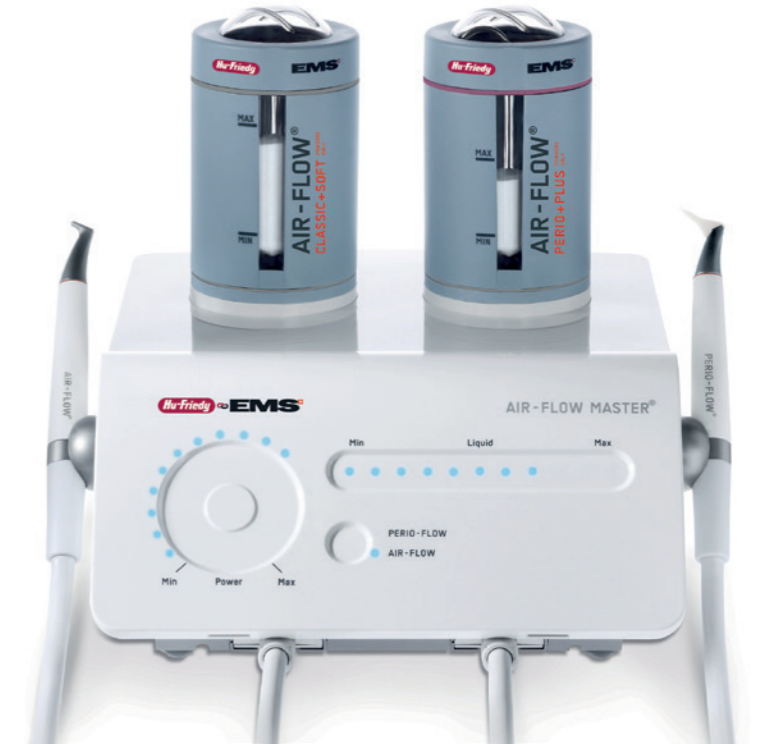
De air-polisher lijkt op dit moment het meest geschikte hulpmiddel.

De air-polisher lijkt op dit moment het meest geschikte hulpmiddel en *in vitro* studies laten zien dat ze de biofilm het meest effectief kunnen verwijderen. Een glycinepoeder kan gebruikt worden zonder dat het gladde titaniumoppervlak beschadigd wordt. Met het gewone handstuk en een poeder dat op het tandvlees gebruikt kan worden ('perio-poeder') is het mogelijk pockets tot 4mm te reinigen (Flemmig et al. 2007). Een gedegen wetenschappelijke onderbouwing met langetermijnresultaten ontbreekt echter nog.
