Complicaties bij patiënten met orale implantaten. Aanbevelingen voor periodiek preventief onderzoek

Meijer HJA, Raghoobar GM, Goené RJ, Weijden GA van der. Complicaties bij patiënten met orale implantaten. Aanbevelingen voor periodiek preventief onderzoek

Ned Tijdschr Tandheelkd 2011; 118: 431-437

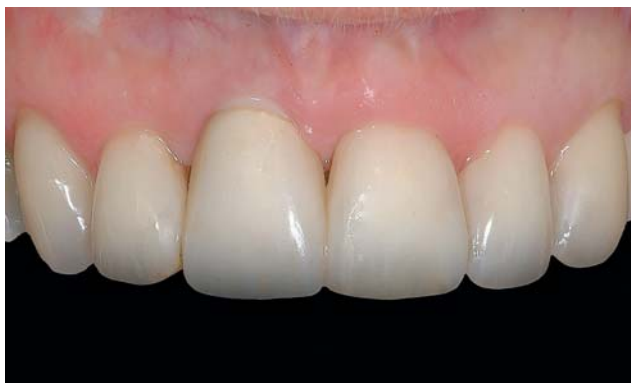
Afb. 2. a. Recessie van labiale mucosa bij een implantaatgedragen kroon op de positie van gebitslement 11.

Naarmate de cosmetische perceptie van de dentitie in de westerse samenleving verandert en implanteren in de esthetische zone toeneemt, wordt het op voorspelbare wijze creëren en behouden van een mooi dentaal uiterlijk met behulp van kronen op implantaten steeds belangrijker. Hoe fraai de kleur, de vorm en de oppervlaktestructuur van een kroon ook zijn, het totaalresultaat wordt in grote mate bepaald door de peri-implantaire weefsels. Een frequent voorkomende complicatie bij een implantaatgedragen kroon is recessie van het labiale deel van het peri-implantaire weefsel. Dit is deels een gevolg van een natuurlijke lichaamsreactie, maar ook van de technische uitvoering van de behandeling, waarbij direct moet worden gezorgd voor een voldoende dikke botlamel bucaal van het implantaat (afb. 2). Deze recessie kan esthetisch zeer storend zijn aangezien niet alleen de lengte van de kroon disharmonieert, maar ook de kroonrand, de implantaatopbouw en/of het implantaat zichtbaar kunnen worden. Lange tijd werd gedacht dat dit een intrinsiek gevolg was van het plaatsen van een implantaat (Grunder, 2000; Small en Tarnow, 2000). Inmiddels staat vast dat het te maken heeft met een natuurlijke lichaamsreactie. Zodra een mucosale doorgang wordt gecreëerd door het plaatsen van een implantaatopbouw, wordt ter hoogte van het contactvlak tussen implantaat en implantaatopbouw bindweefsel gevormd. De

hiervoor benodigde ruimte wordt ontnomen aan het zich ter plaatse bevindende kaakbot. Afhankelijk van de dikte van de buccale botlamel en de positie van het implantaat verdwijnt een deel van de buccale botlamel en daarmee de steun voor het zachter peri-implantaire weefsel. De mate waarin dit tot een zichtbare recessie van peri-implantair weefsel leidt, wordt (mede) bepaald door

De behandeling van een recessie met een bindweefseltransplantaat, al dan niet in combinatie met een gedeeltelijke mucosaflap, is niet goed voorspelbaar (Burkhardt et al, 2008). Ook de behandeling waarbij na verwijdering van de kroon en de implantaatopbouw een bindweefseltransplantaat bucaal en palatinaal onder vrijgeprepareerde mucosappen wordt geschoven, is een vorm van schadebeperking waarvan een goede uitkomst niet is gegarandeerd (Lai et al, 2010). De behandeling van een recessie van peri-implantair weefsel bij een implantaatgedragen kroon lijkt op dit moment dan ook onvoorspelbaar. Door een implantaat als regel iets naar palatinaal te plaatsen waardoor een voldoende dikke buccale botlamel resteert, kan in veel gevallen een recessie van peri-implantair weefsel worden voorkomen (Evans en Chen, 2008). Daarnaast verdient het aanbeveling in de esthetische zone aan de labiale zijde een bottransplantaat aan te brengen, ook als na het plaatsen van het implantaat alle windingen van het implantaat door bot zijn bedekt. Op die manier wordt geanticipeerd op het remodeleringsproces dat gaat plaatsvinden (Grunder et al, 2005). Het plaatsen van een iets kleinere implantaatopbouw op een iets vergroot implantaatplatform ('platform switching') heeft een positieve invloed op dit remodeleringsproces (Lazzara en Porter, 2006). De contour van de (tijdelijke) restauratie onder het peri-implantaire weefsel heeft, zeker niet op de laatste plaats, een grote invloed op het ontstaan van een recessie van peri-implantair weefsel en verdient daarom veel aandacht (Su et al, 2010).

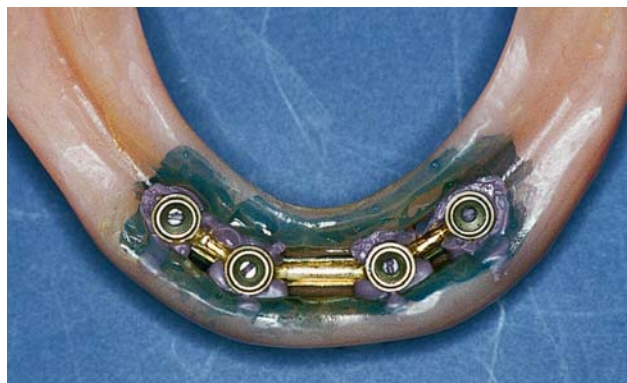
Afb. 4. Afdruk voor het plaatsen van een nieuwe huls in een overkappingsprothese met een staaf-hulsmesostructuur.

De indirecte methode kan op 2 manieren worden uitgevoerd: door het opvullen van de ruimte onder de staaf of door alleen het occlusale deel van de implantaatopbouw af te drukken.

Het opvullen van de ruimte onder de staaf wordt bij voorkeur uitgevoerd als men de mesostructuur niet kan of wil verwijderen. De ruimte voor de staaf moet geheel zijn gevuld

met een sterk viskeus afdruk materiaal zonder de plaatsing van de prothetische constructie te storen en de vormgeving van de bovenkant en de zijanten van de staaf moet duidelijk blijven. Na het plaatsen van de overkappingsprothese over de mesostructuur wordt het afdruk materiaal uitgehard met de overkappingsprothese in habituele occlusie. De nieuwe hulzen worden, na het uitgieten van de afdruk, op het gipsmodel gepositioneerd en dan kan de bevestiging in de overkappingsprothese plaatsvinden. Het risico van deze methode is dat een slechte weergave van de staaf in de afdruk kan leiden tot een verkeerde positie van de hulzen.
